CORPO DE BOMBEIROS MILITAR DO ESTADO DO RIO DE JANEIRO  
SUBCOMANDO-GERAL  
DIRETORIA DE PESQUISAS, PERÍCIAS E TESTES  
CENTRO DE PERÍCIAS BOMBEIRO MILITAR

## Laudo Pericial de Exame de Local de Incêndio (Solicitação nº. 53/2016)

Evento ocorrido no dia 03 de outubro de 2016, na edificação localizada na Avenida Pedro Calmon, 550 – Cidade Universitária – Ilha do Fundão – Rio de Janeiro - RJ.

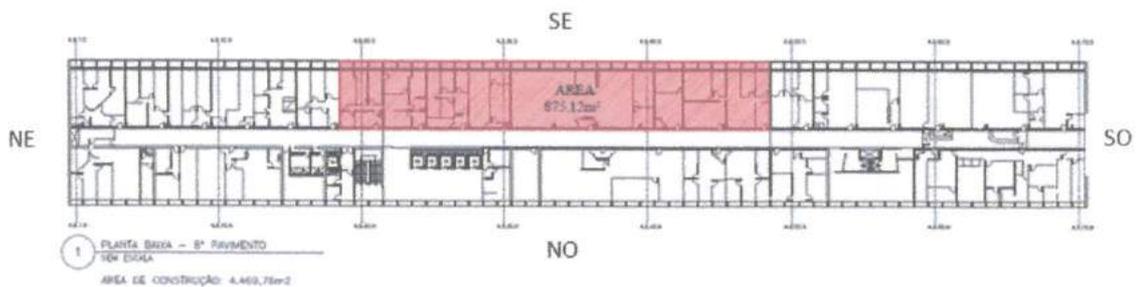
Figura 3: Planta baixa do oitavo andar (sem escala) e com delimitação da área intensamente afetada pelo incêndio.

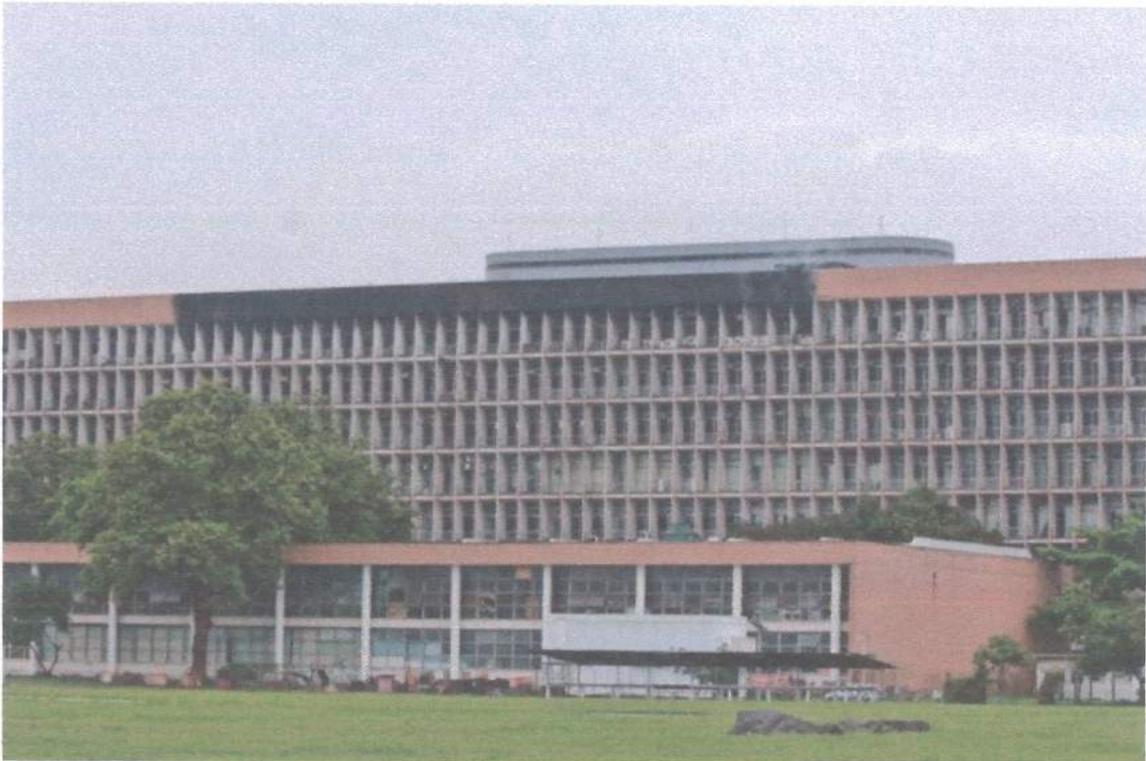
- a) Evidenciou-se, de maneira panorâmica, que o incêndio atingiu o 8º andar da edificação.

Figura 4: Vista panorâmica do local

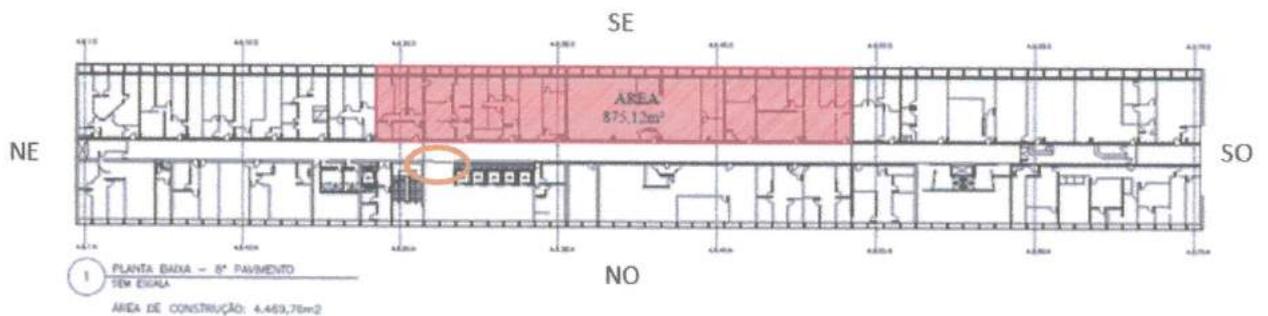
- b) Evidenciou-se que a porta de vidro (único acesso ao setor sudeste do 8º andar) estava íntegra e que os danos causados pelos produtos da combustão ficaram concentrados apenas no setor do teto próximo ao acesso.

Figura 5: Localização da porta de vidro no 8º andar (circulado).

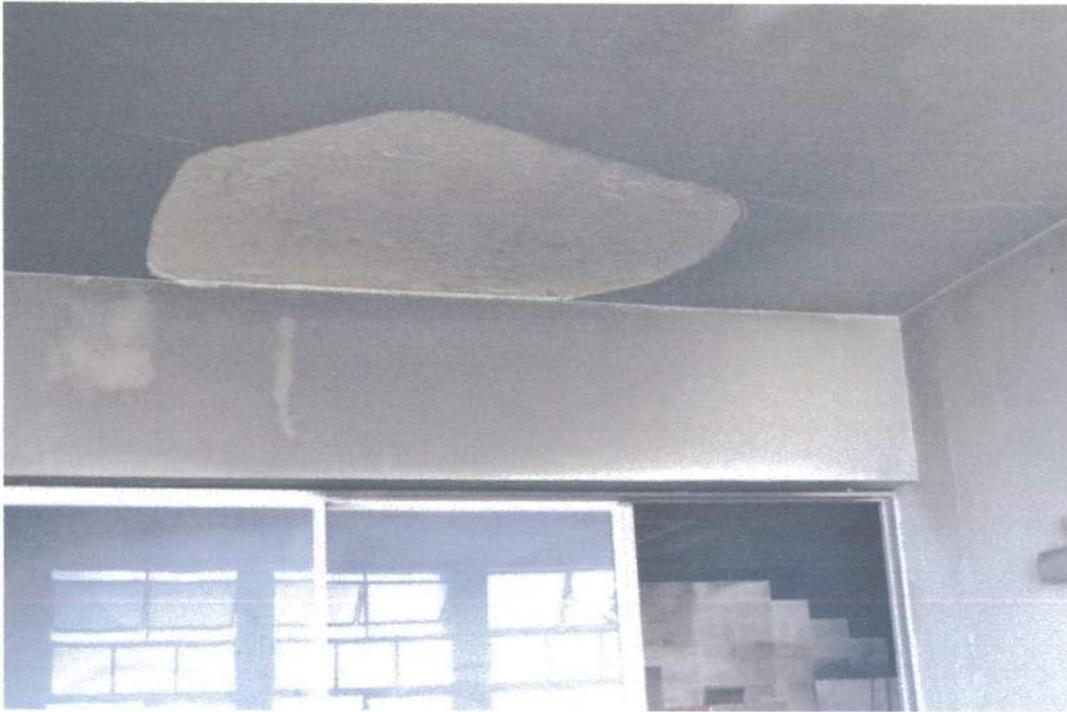
Figura 6: Entrada do setor sudeste (porta de vidro íntegra)

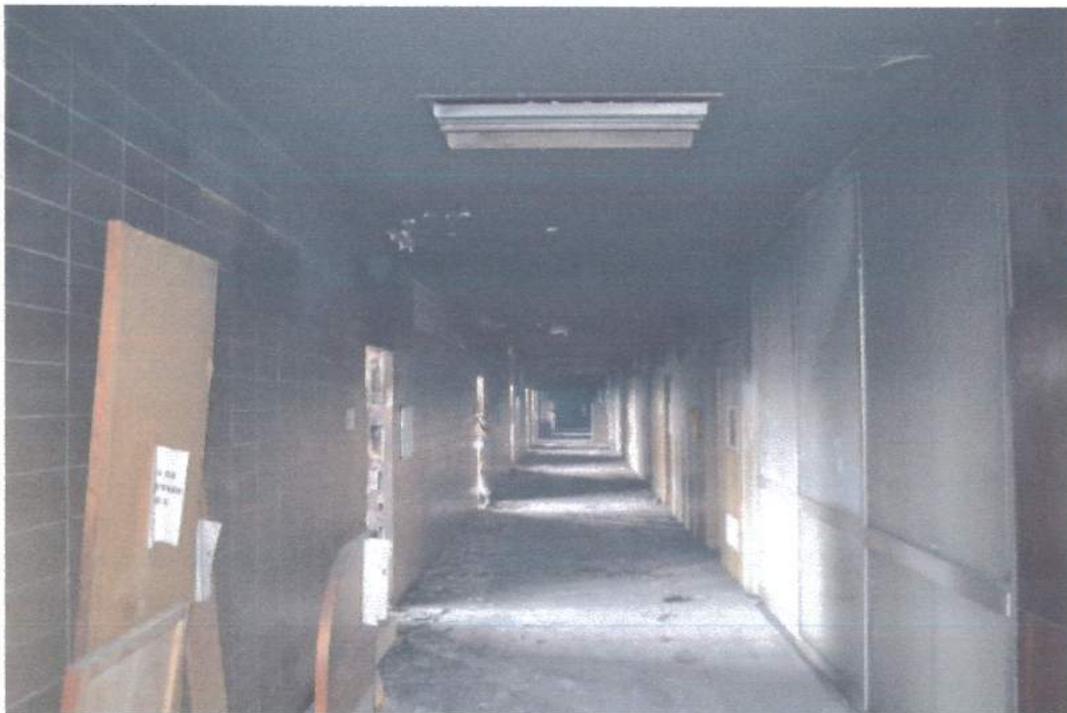
- c) Observou-se que o corredor do setor sudeste do 8º andar apresentava produtos da combustão “tatuados” nas paredes e no teto.

Figura 7: Corredor do 8º andar SE (à esquerda: acesso às salas).

- a) Que as marcas de "tatuagem" da fumaça observada no corredor e os danos observados na região superior dos acessos às salas (no lado do corredor) apresentados nos itens **6.c** e **6.d**, foram causados pela transferência do calor por convecção, ou seja, pelo natural movimento radial e ascendente dos produtos da combustão oriundos do interior das salas.

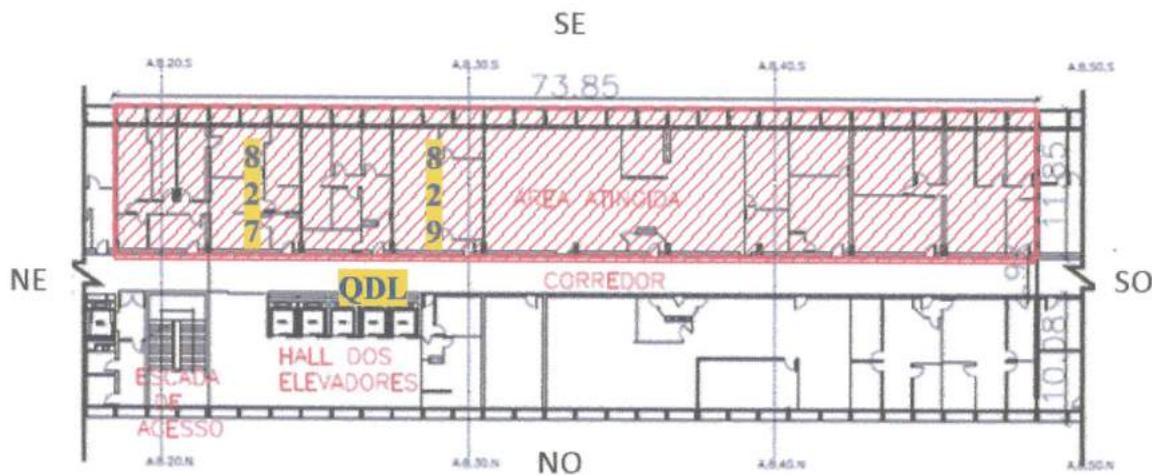
Figura 8: Localização das salas e do QDL mencionados neste item

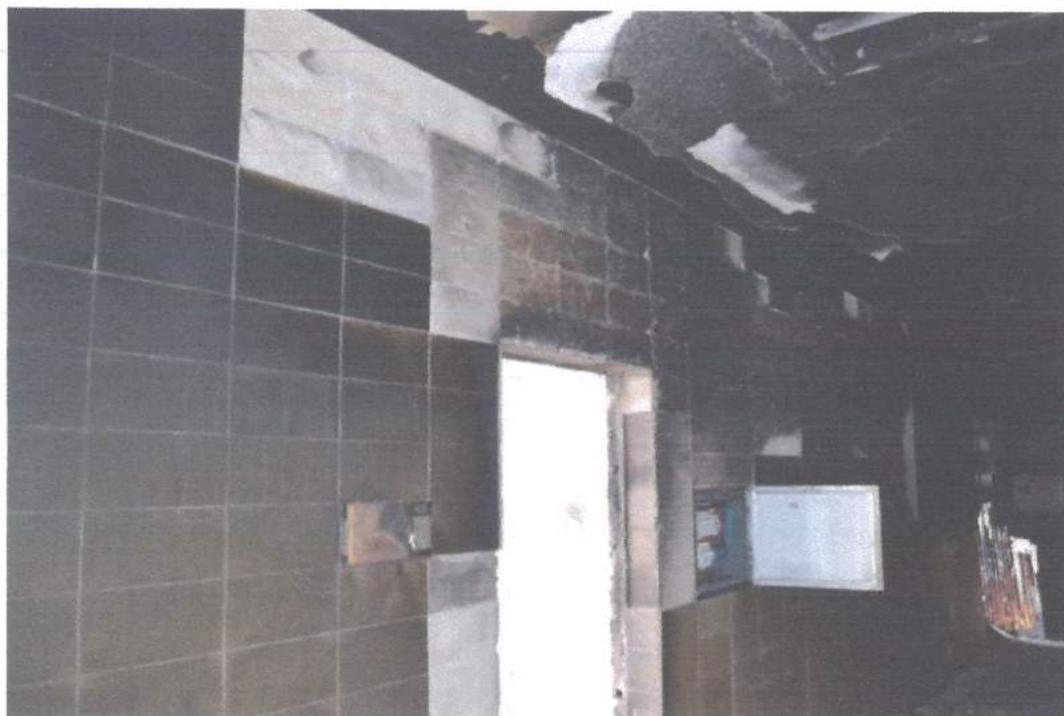
- d) Observou-se que os danos mais intensos do corredor estavam localizados (i) na região superior dos acessos às salas e (ii) nas paredes do corredor localizadas na projeção dos acessos às salas.

Figura 9: Danos na parede e no teto acima do acesso à sala 829

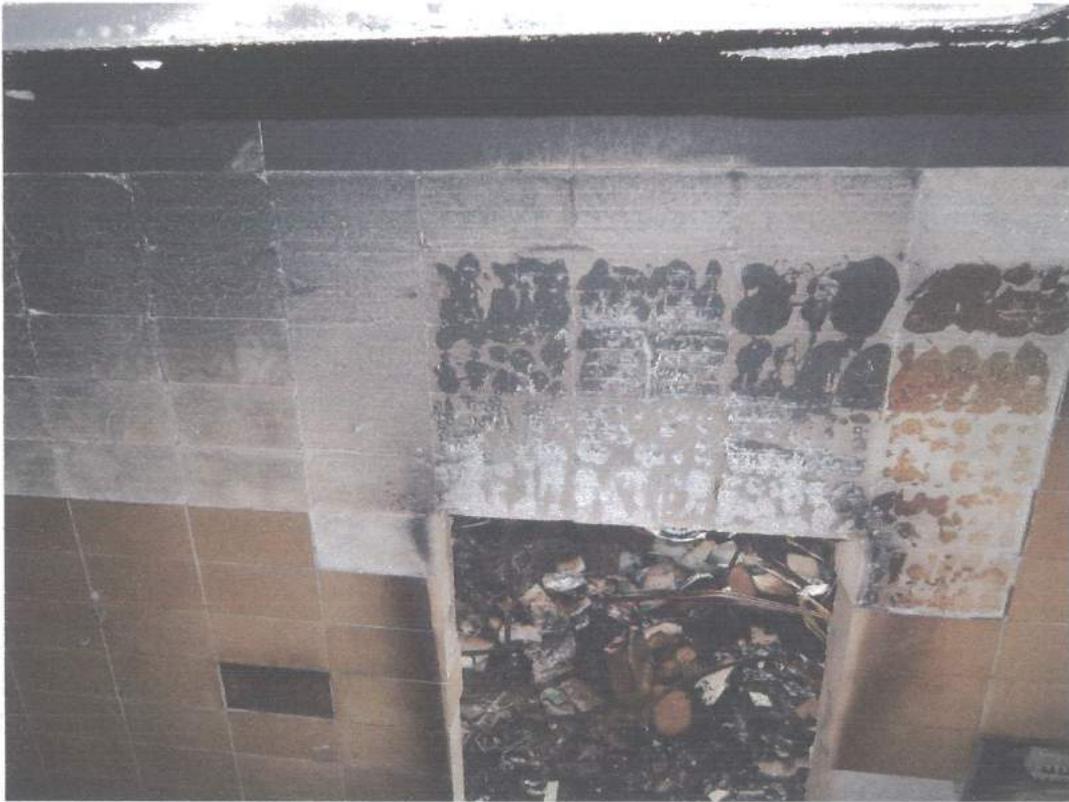
Figura 10: Danos na parede acima do acesso localizado entre a sala 827 e 829

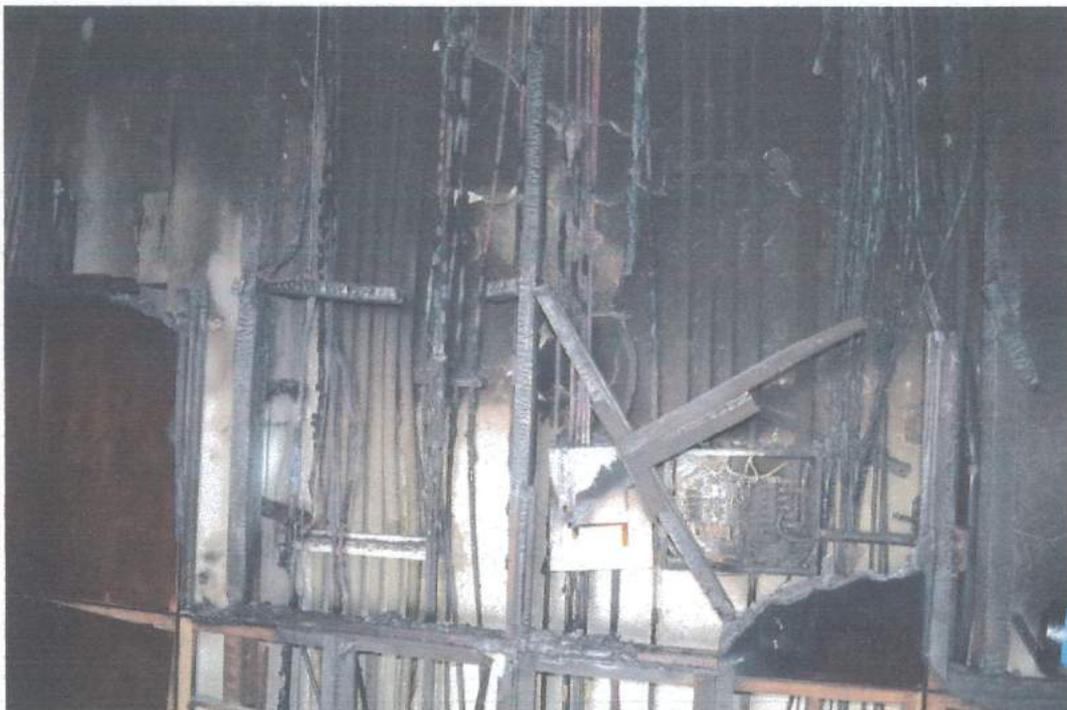
Figura 11: Danos evidenciados na projeção do acesso localizado entre a sala 827 e 829 (parede oposta). Neste ponto, remanescentes das portas de madeira do quadro de distribuição de luz (QDL)

- b) Que os danos observados nas paredes do corredor localizadas na projeção dos acessos às salas, de maneira mais evidente os identificados na porta de madeira do quadro de distribuição e em seu interior (apresentados no item **6.d**), foram causados pela transferência do calor por convecção e, sobretudo, pela irradiação das chamas oriundas do interior das salas. Tal assertiva está fundamentada no sentido de carbonização apresentado no item **6.e** e corroborado pela ausência de aberturas relevantes entre o entreforro do corredor e o interior das salas naquele ponto (como apresentado no item **6.f**).

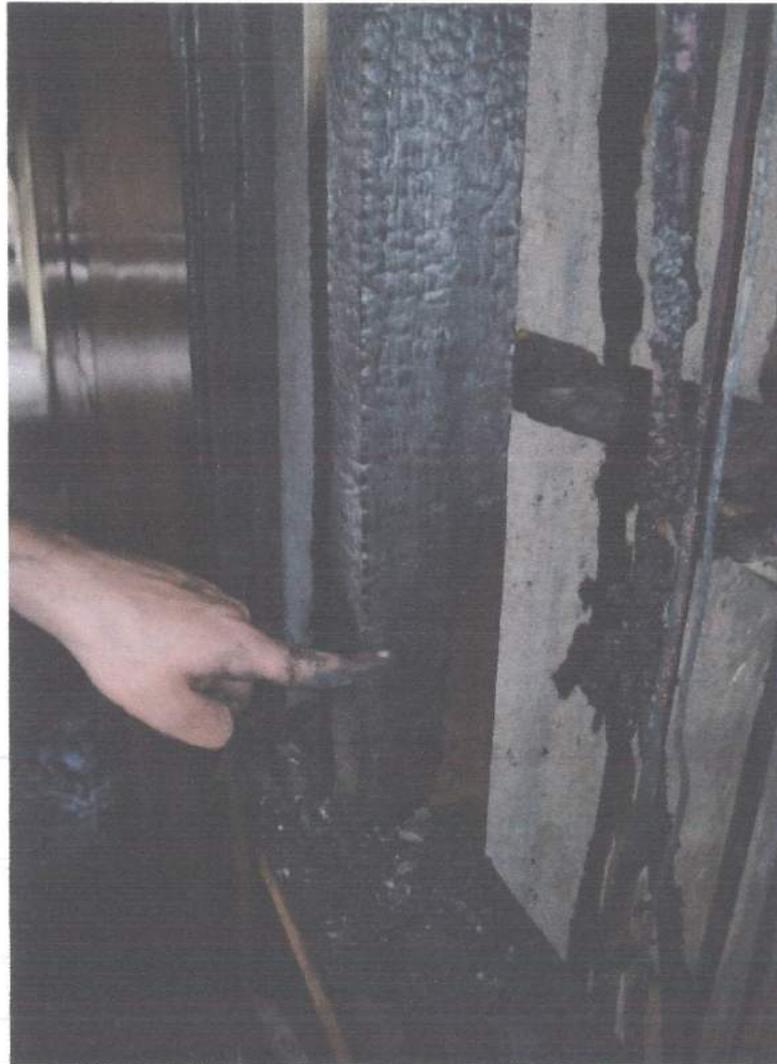
- e) Observou-se que o sentido de carbonização da madeira da figura anterior foi éxtero-interior, ou seja, do corredor para o interior do quadro de distribuição.

Figura 12: Sentido de carbonização da madeira: do corredor para o interior do quadro de distribuição

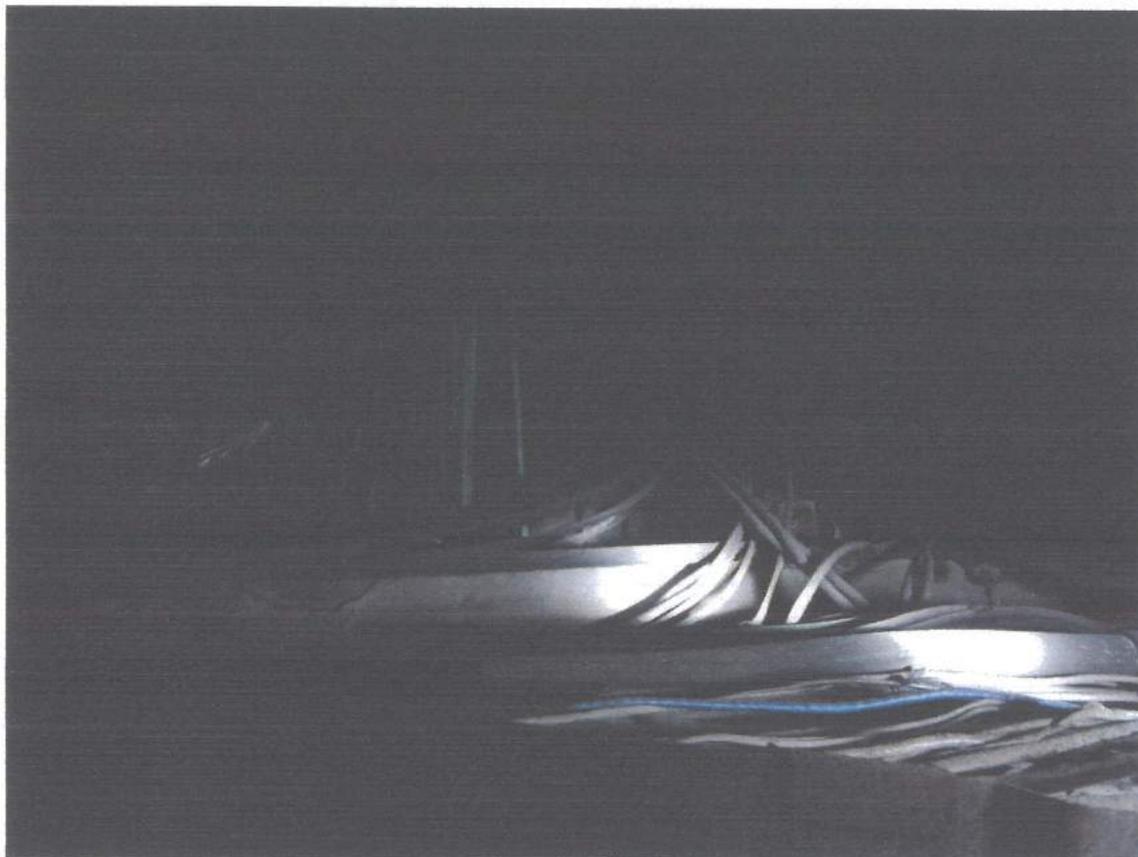
- f) Observou-se que não havia aberturas visíveis entre o entreforço do corredor (setor localizado entre a sala 827 e 829) e a sala.

Figura 13: Ausência de aberturas visíveis entre o corredor e a sala

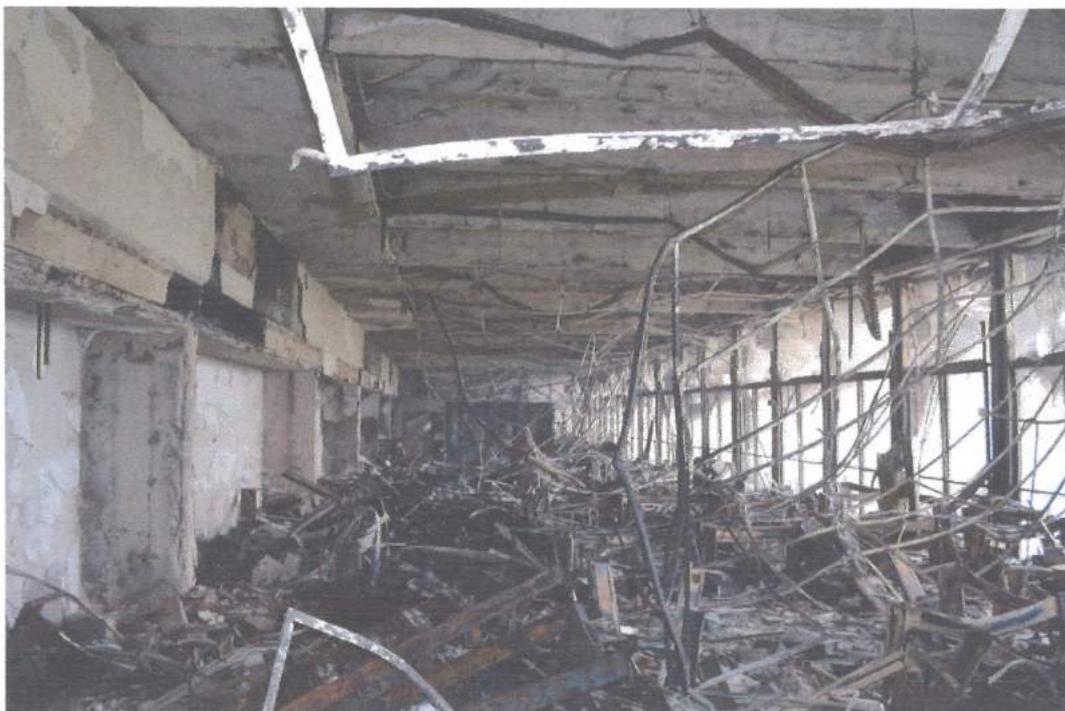
- g) Observou-se severa destruição nas salas pelo calor e pelas chamas, caracterizado pela (i) combustão praticamente completa e homogênea dos materiais combustíveis, (ii) pela quase total ausência de produtos da combustão (fumaça) tatuados nas lajes e paredes, (iii) pela presença de *spalling*<sup>1</sup> em diversos elementos estruturais (vigas, paredes e lajes) e (iv) pelo deslocamento do revestimento de diversas paredes.

<sup>1</sup> Fragmentação do concreto na região do cobrimento das armaduras em virtude da ação do calor e das decorrentes tensões internas geradas no concreto armado.

Figura 14: Intensa destruição das salas do setor sudeste do Bloco A

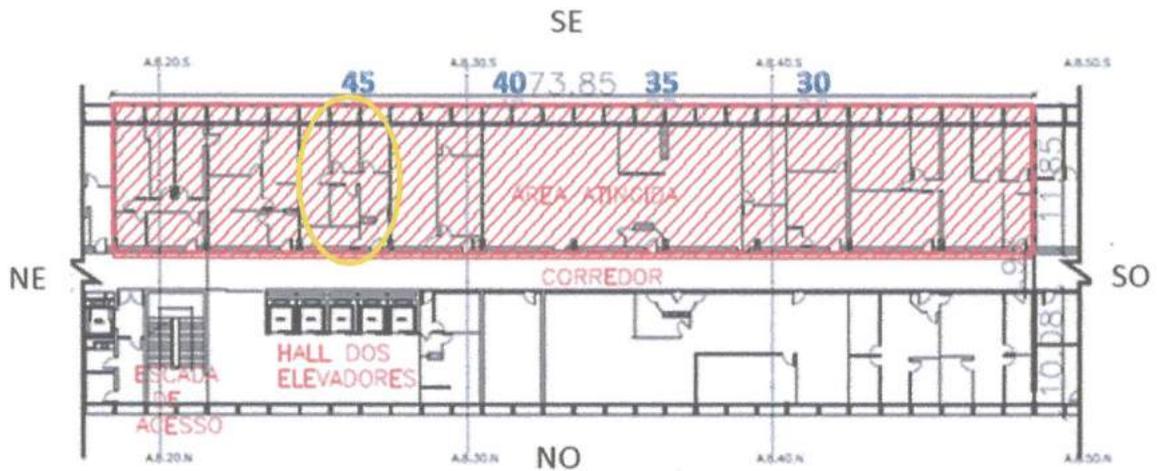
- h) Observou-se que no setor localizado entre a sala 827 e 829 o fenômeno do *spalling* foi mais intenso que os demais setores. A degradação da laje de teto foi bastante crítica, com danos estruturais consideráveis e visíveis, com a presença de diversas fissuras, ruptura da região entre a laje e a viga, deterioração da camada de cobrimento do concreto e deformações (plásticas) nas armaduras de flexão das lajes. Os elementos de viga deste setor também sofreram intensa degradação, onde foram identificadas regiões fissuradas, com perda de cobrimento e deformações nas armaduras.

Figura 15: Localização do setor mencionado no presente item (circulado). Numeração dos pilares em azul

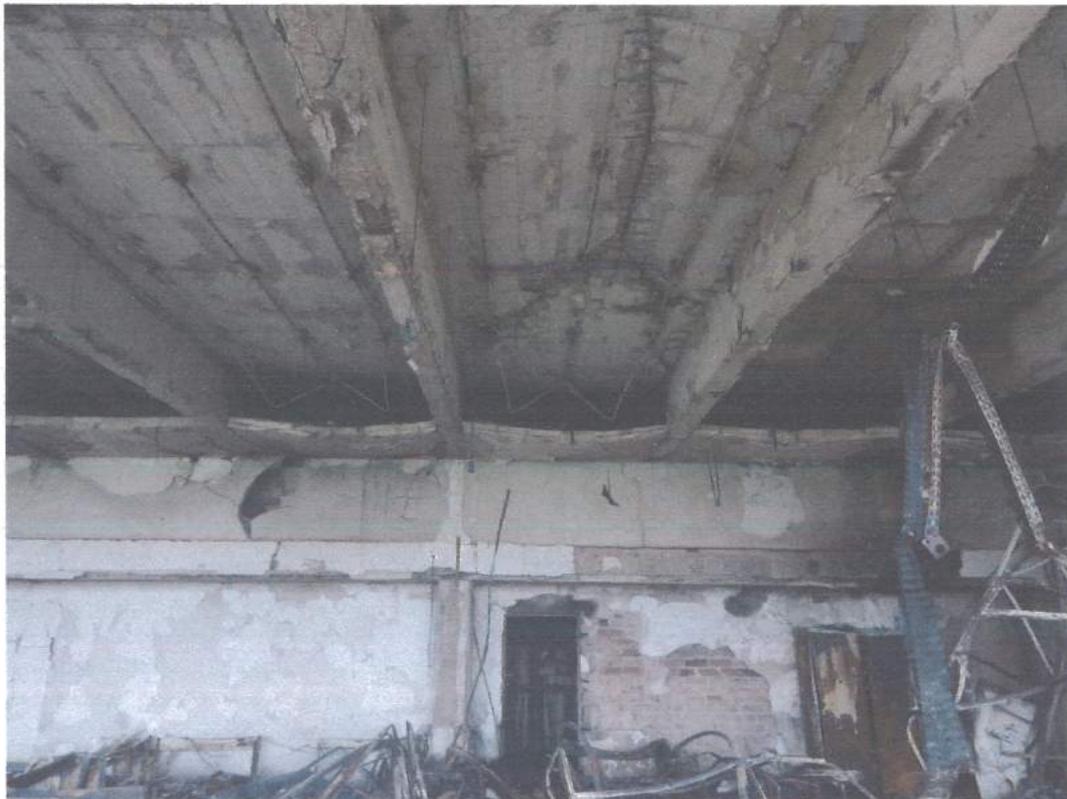
Figura 16: Fissuras, intensa perda de revestimento/cobrimento e deterioração do concreto da laje e das vigas.

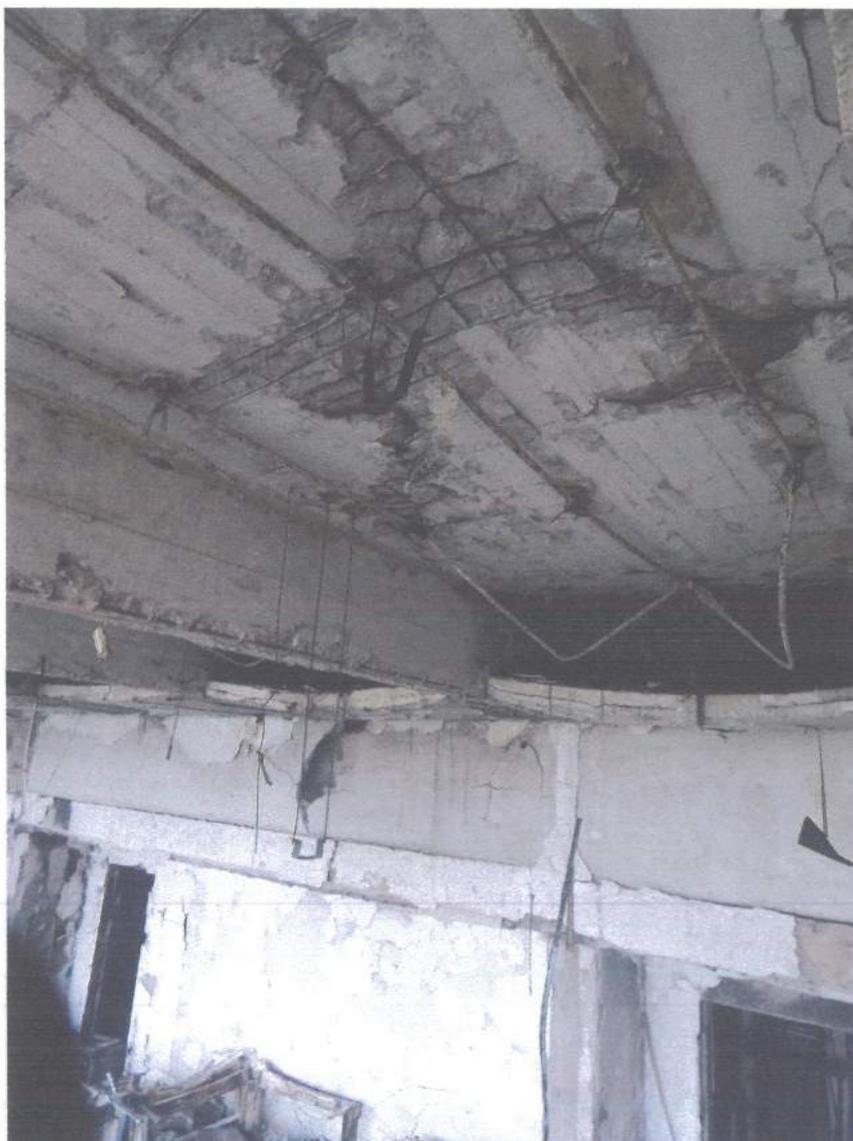
Figura 17: Detalhe da laje de teto

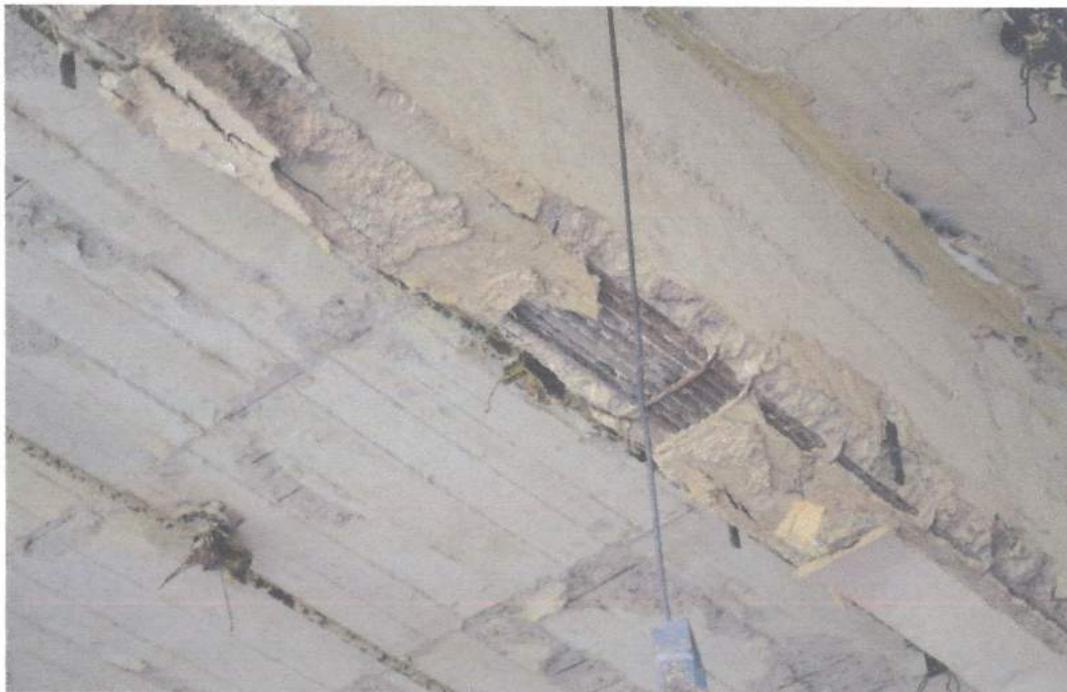
Figura 18: Detalhe da viga

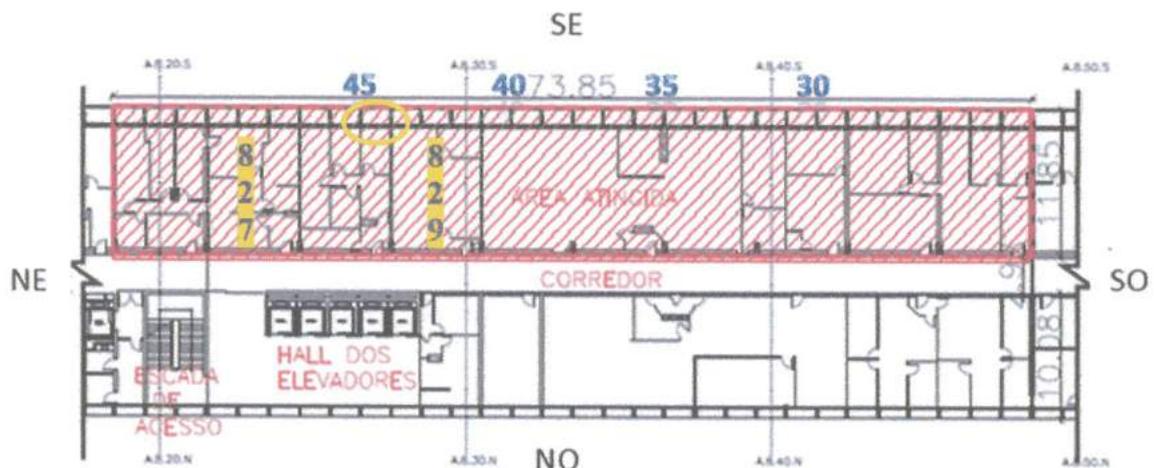
- i) A região superior do pilar e o beiral da laje de teto localizados entre a sala 827 e 829 foram os que apresentaram maior dano se comparados com os demais da área atingida pelo incêndio. Nesses elementos, observou-se a presença de *spalling*.

Figura 19: Localização do pilar e do beiral da laje de teto mencionados no presente item (circulado).  
Numeração dos pilares em azul

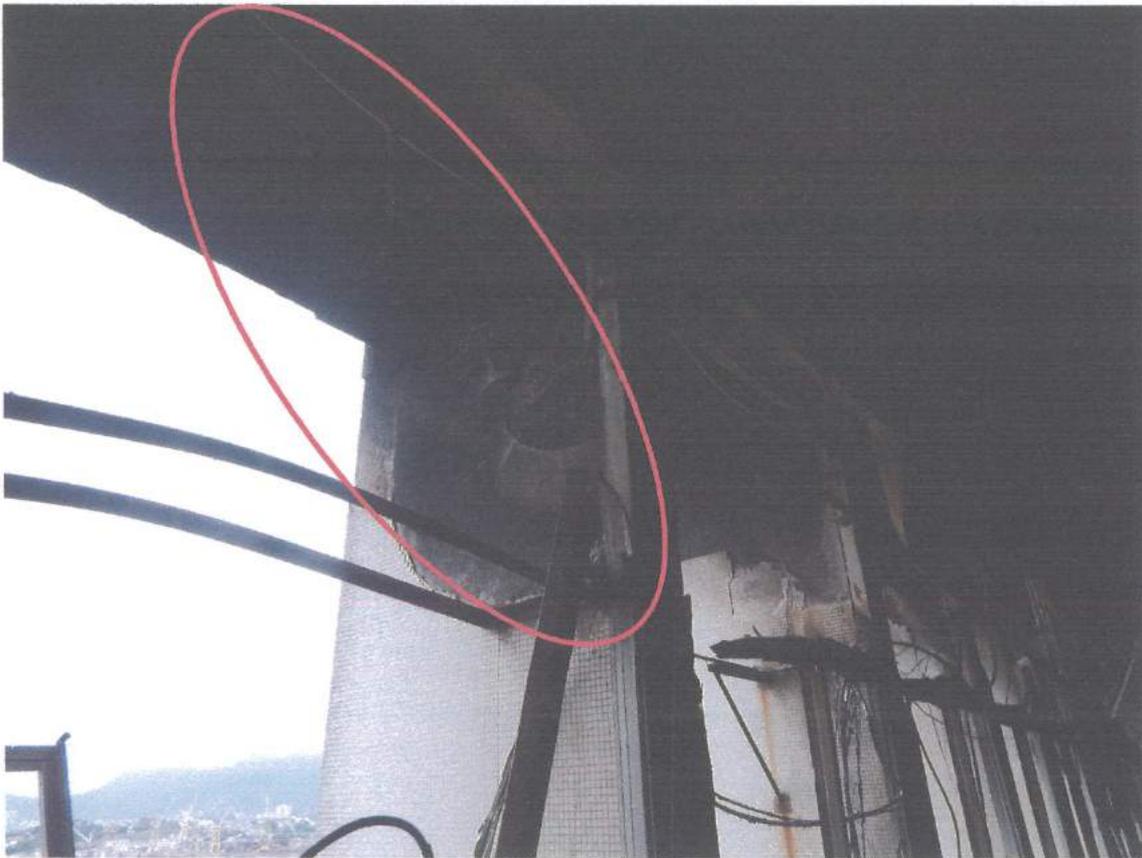
Figura 20: Intenso dano no pilar e no beiral da laje de teto

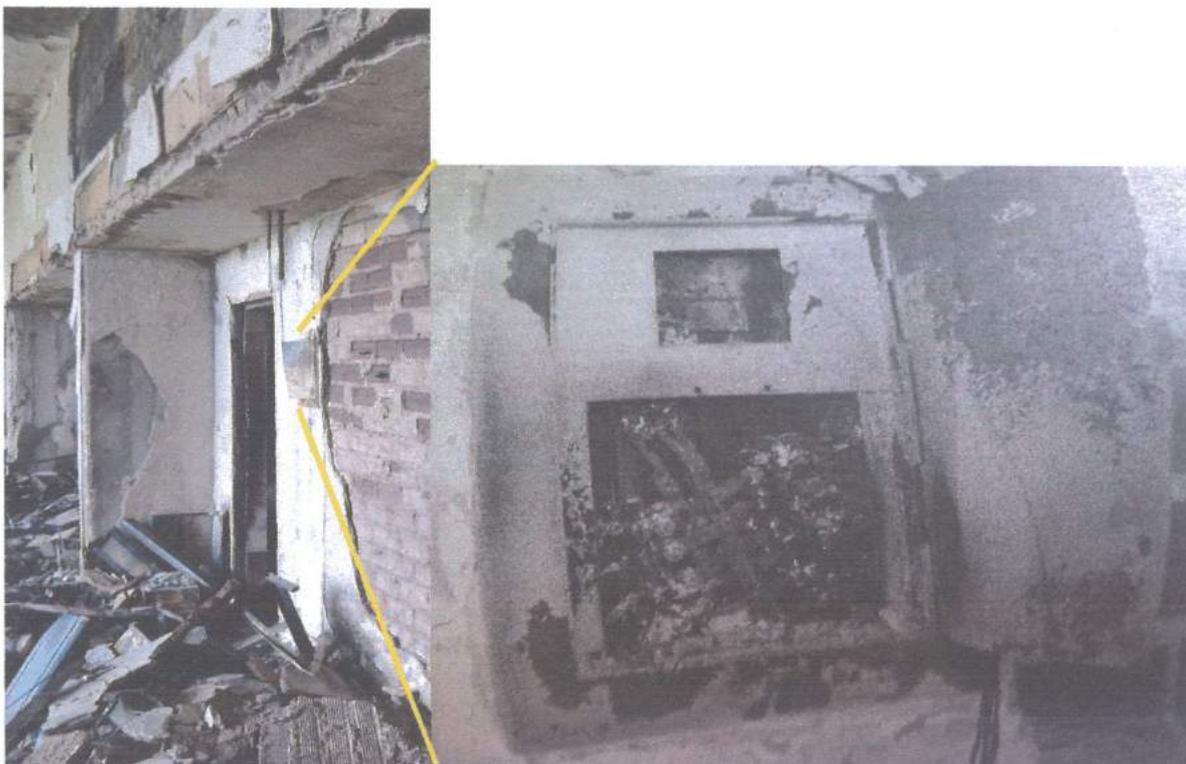
- j) Observou-se que os quadros de disjuntores da área intensamente atingida pelo incêndio das salas do setor sudeste estavam completamente destruídos, não sendo possível observar se havia ou não disjuntores desarmados.

Figura 21: Disjuntores destruídos da área intensamente atingida pelo incêndio

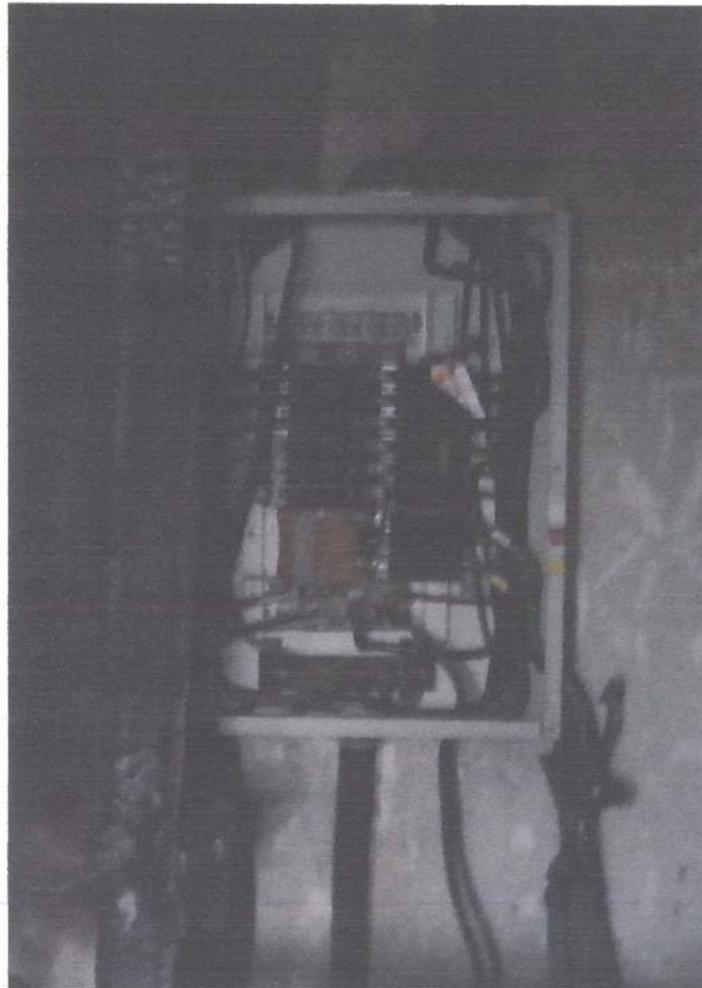
- k) Foram observados diversos disjuntores desarmados no corredor do setor sudeste do Bloco A. Entretanto, como não nos foi fornecida a planta da instalação elétrica do Bloco A, não foi possível identificar a qual setor eles protegiam.

Figura 22: Exemplo de quadro com disjuntores desarmados no corredor do setor SE do Bloco A

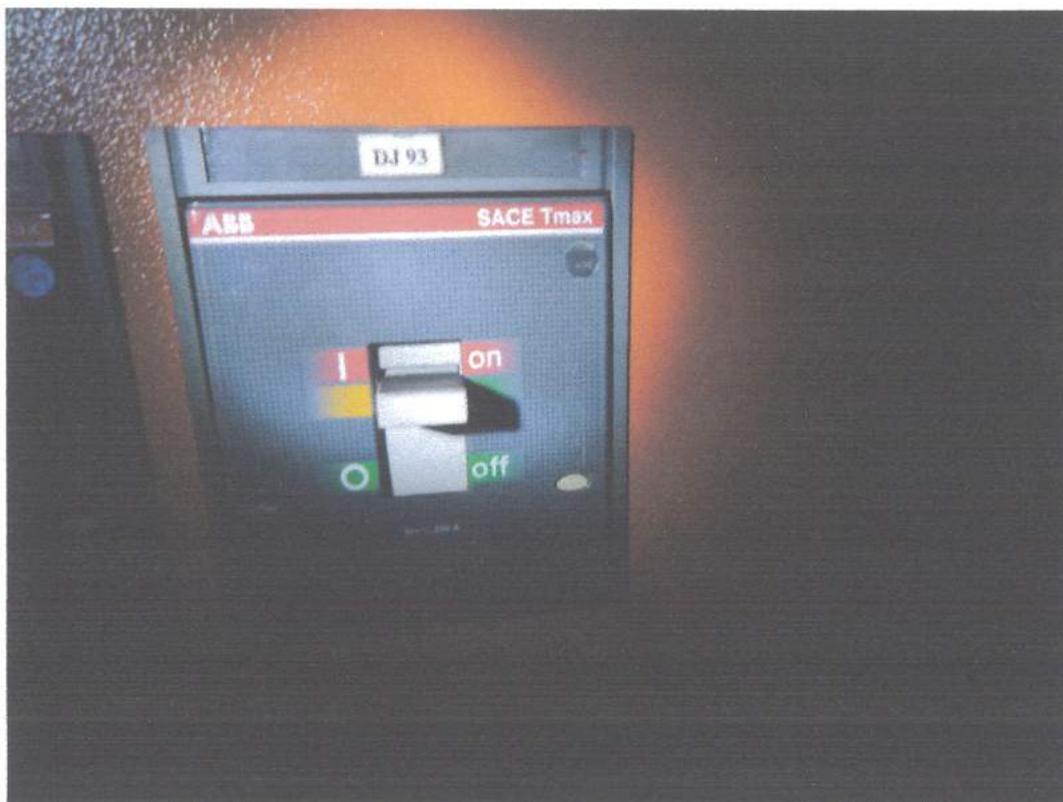
- I) Foram observados diversos disjuntores desarmados no quadro da Subestação Elétrica localizada no nono andar. Entretanto, como não nos foi fornecida a planta da instalação elétrica do Bloco A, não foi possível identificar a qual setor eles protegiam.

Figura 23: Exemplo de disjuntor desarmado na Subestação Elétrica

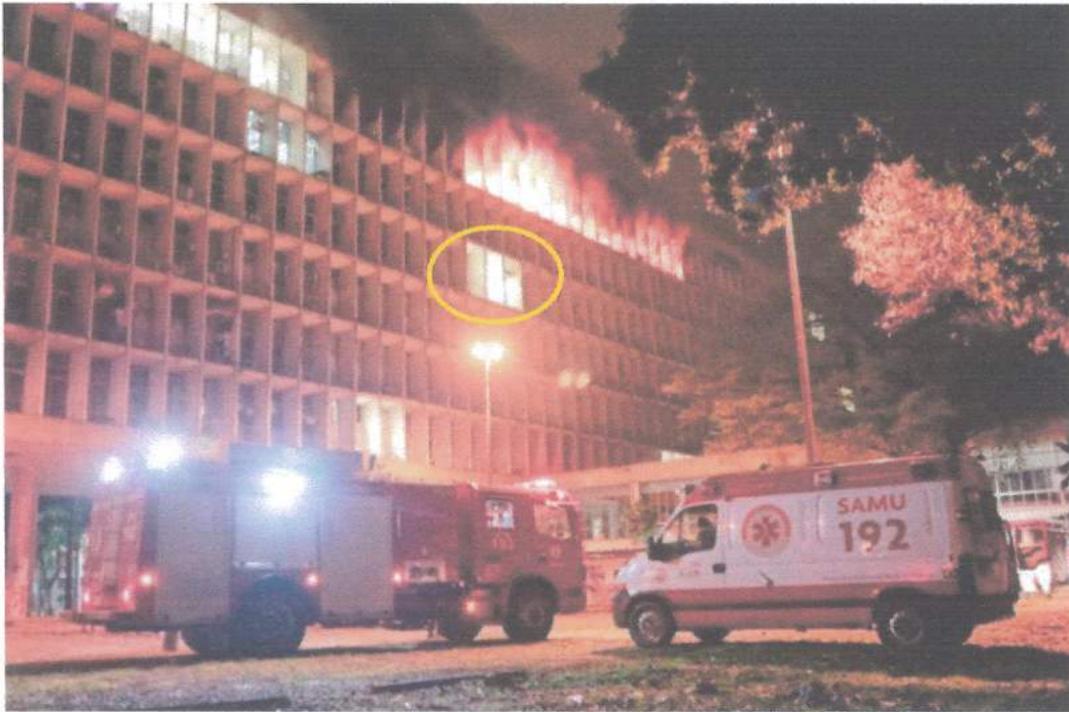
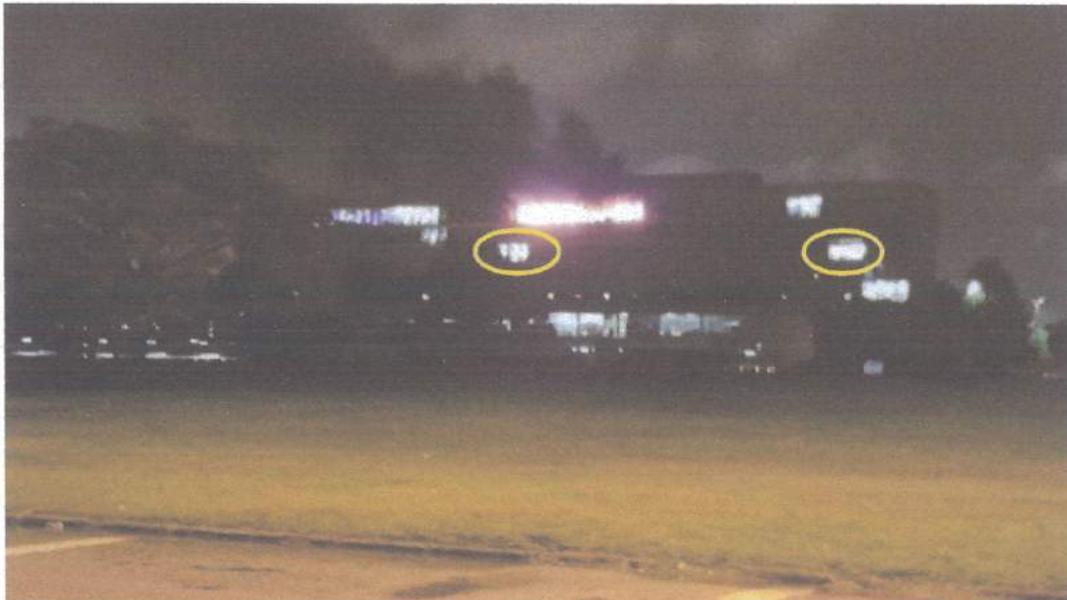
- a) Nas fotografias abaixo, evidencia-se que, durante o incêndio, havia salas iluminadas no prédio, incluindo salas do oitavo andar e do sexto andar (circuladas):

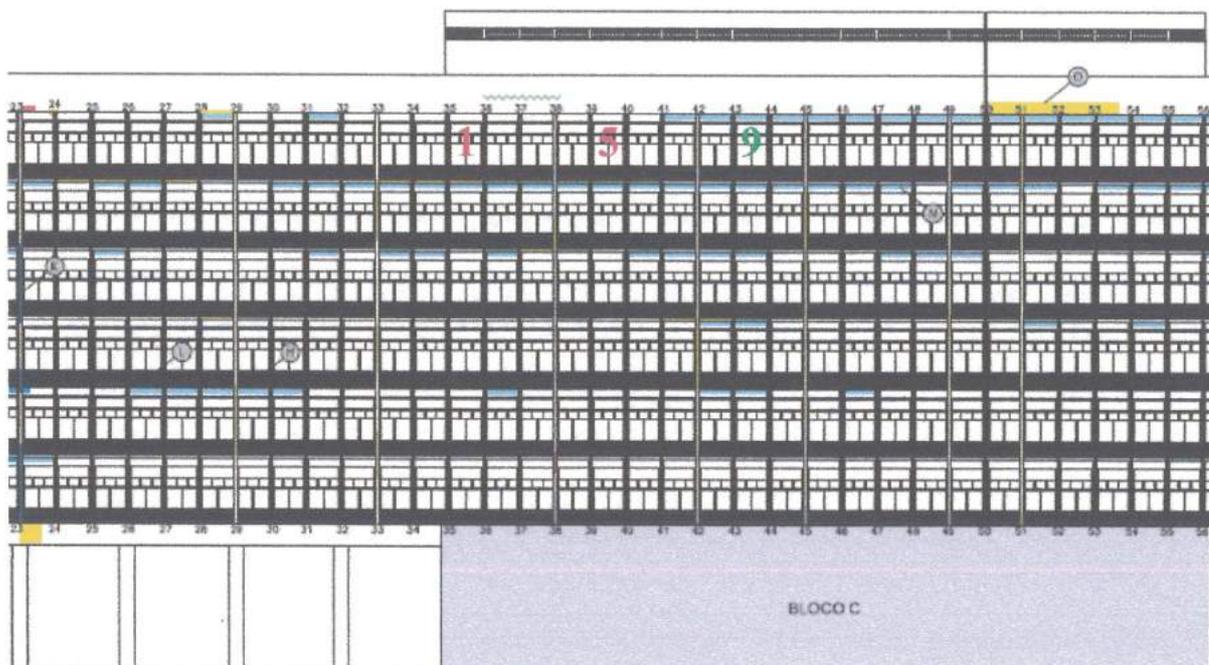
- c) Confrontando a localização da janela em chamas das figuras 25 e 26 com a Fachada Sudeste do Bloco A e tendo por referência o pilar de início do bloco C, verificamos que a janela está localizada entre os pilares 43 e 44, como pode ser observado na figura abaixo:

Figura 27: Fachada Sudeste do Bloco A (parte). Janela em chamas identificada com o número "9" na cor verde.
